Minnisblað

Varðar: Sjóvarnir í Flatey, vettvangsskoðun og mögulegar aðgerðir.

Vettvangsskoðun:

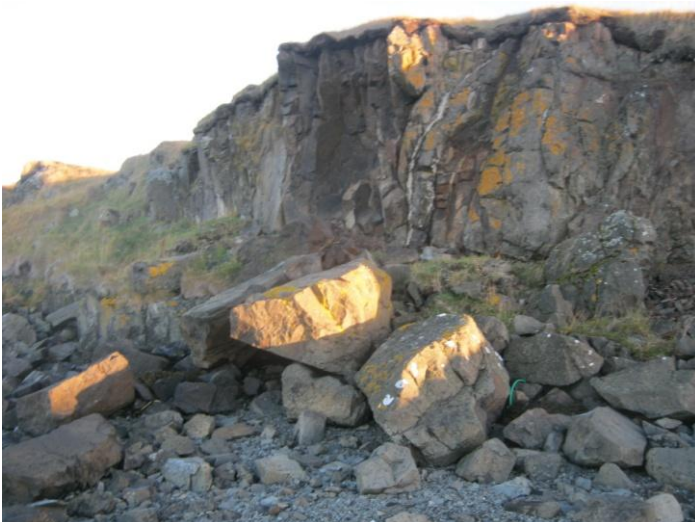
Mynd til hliðar er af klettum vestur af Grýluvogi þar sem nýlega hefur hrunið úr berginu. Þetta er talsvert ofan fjörukambs og ástæða hruns því veðrunaráhrif, ekki landbrot af völdum sjávar. Engin hús eða mannvirki eru hér í hættu en göngufólk þarf að gæta varúðar. Nokkuð vestan við þennan stað stendur sjóhús, Vesturbúð, nálægt fjörukambi. Þar hefur að sögn heimamanna stundum gengið sjór upp að dyrum.

Yfir sumartímam er mikil umferð fólks um Flatey. Er athugandi að heimafólk geri ráðstafanir til að draga úr slyshættu þar sem hætta stafar af grjóthruni, t.d. fara reglulega um og ýta niður lausu grjóti og/eða sett verði upp aðvörunarskilti.

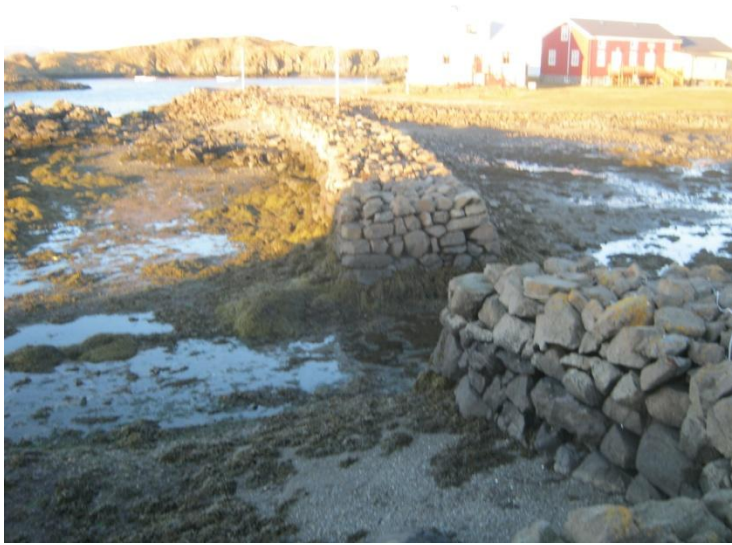
Myndin til hliðar sýnir Silfurgarð, Grýluvogur t.h. Garðurinn var talsvert illa farinn vorið 1998. Þá um haustið var gert við hann fyrir sjóvarnafé.

Ekki að sjá að hrunið hafi úr honum frá því að var gert. Þó kann eitthvað af smágrjóti að hafa skolast úr toppnum.

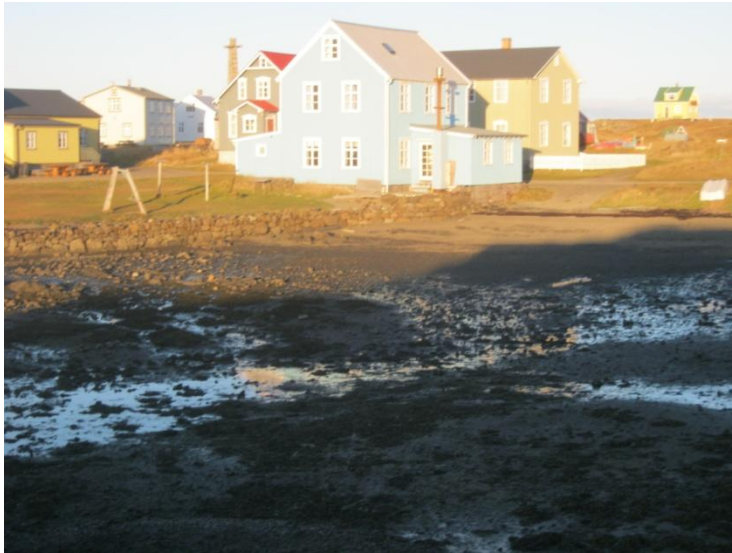
Myndin til hliðar sýnir sandfjöru við botn Grýluvogs. Þorpið gamla í baksýn.

Ekki eru merki um landbrot á þessu svæði.

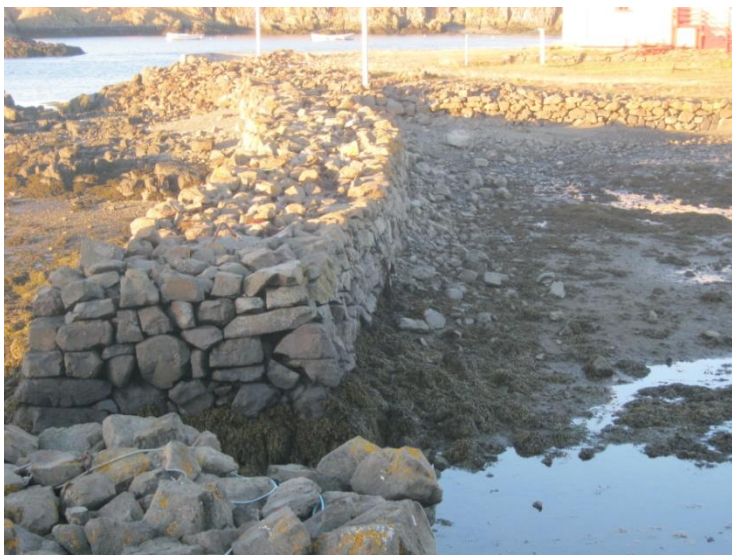
Horft norður eftir Silfurgarði, fjærst á mynd má greina enda á steiptum vegg við Eyjólfspan. Þarna var áður steipt plan og 60 – 70 cm hár skjólveggur við útbrún þess. Planið og skjólveggurinn var orðið mjög illa farið árið 1999. Þá var veggurinn endursteyptur fyrir sjóvarnafé og hefur staðið af sér sjóganginn síðan en steipta planið er farið.

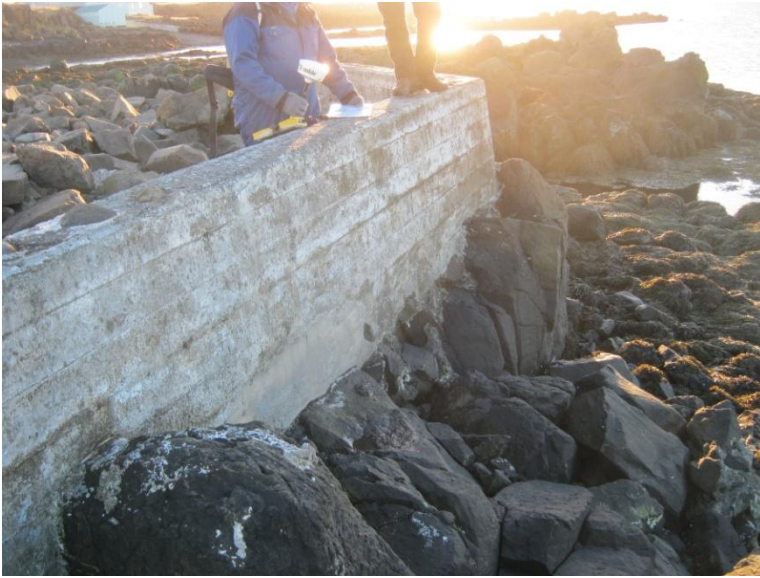
Vesturendi steypa veggisins við Eyjólfspan.

Veggurinn stendur á klöpp og hefur lítið látið á sjá nema lítilsháttar glufa er undir hann þar sem maður í bláum galla stendur. Sjór mæðir talsvert á þessu horni eins og sjá má af því að að skolast hefur úr planinu fyrir innan og eingöngu hnullungs steinar sitja eftir.

Norðurströnd Flateyjar er útsett fyrir sjógangi, einkum svæði þar sem aðdýpi er mest norðan og austan við Gryllovog að Stóragarði. Innan ekki langs tíma þyrfti að huga að bættri vörn við Eyjólfspan. Kæmi til greina að raða grjóti, sem hugsanlega má smala saman úr fjörum í grenndinni, innan við steypa vegginn til að styðja við hann og eins til að taka við ágjöf.

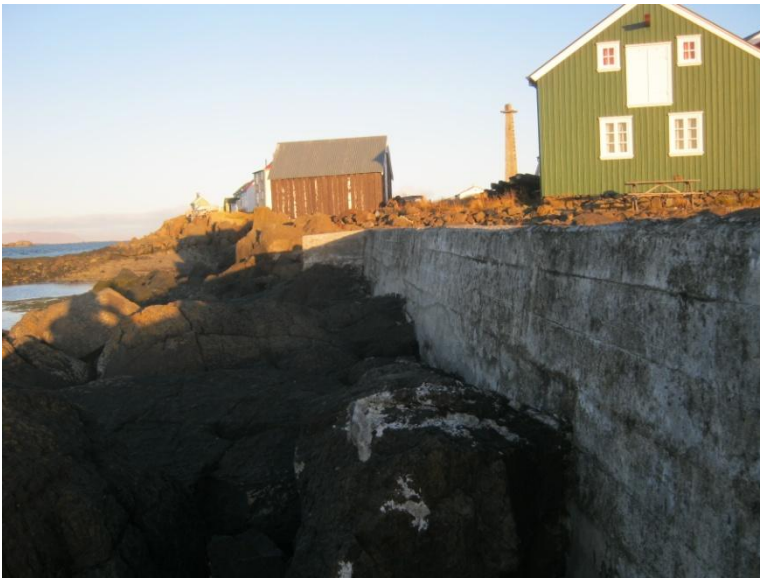
Horft austur með steypa veggnum. Eyjólfspakkhús næst á mynd, grillir í vesturstafn hótelsins þar fyrir aftan.

Að sögn heimamanna gengur sjór á hverjum vetri inn á planið og grjót og þari berst uppundir hótelið.

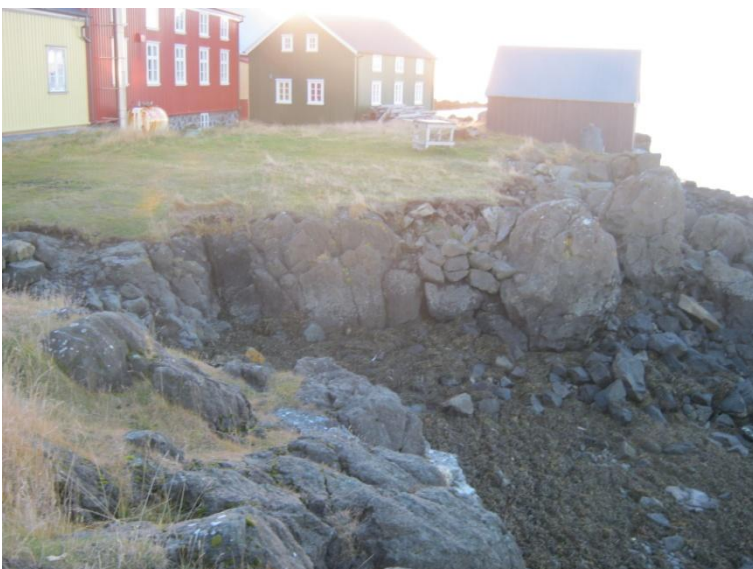
Horft í vestur frá Þýskavör. Eyjólfspakkhús fjærst á mynd, rauða húsið nær er hótelið.

Hér eru klettur við ströndina. Sjá má að sjór hefur sumstaðar gengið upp á brún og skolað lítils háttar framan úr grasþekjunni.

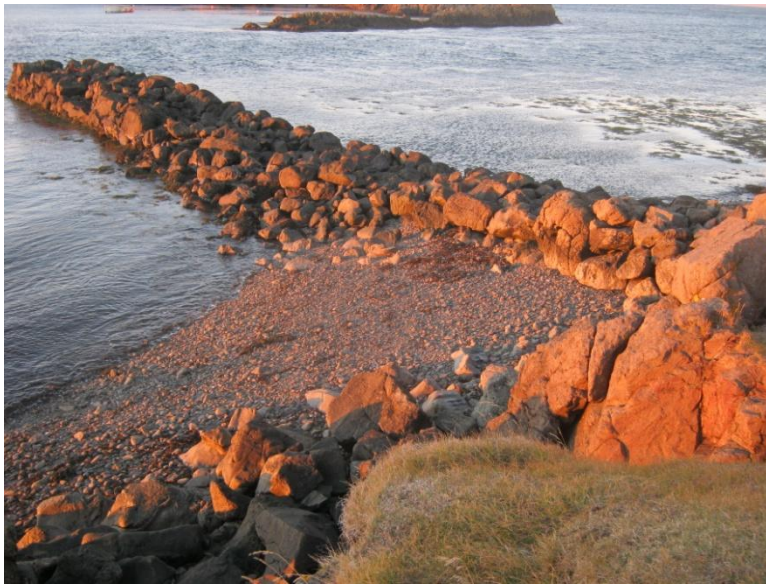
Stórigarður, Hafnarey í baksýn. Í skýrslu samgönguráðherra um framkvæmd sjóvarnaáætlunar árið 1998 segir: „Gerð var tilraun með að hlaða upp Stóragarð en erfitt um vik að koma við stórvirkum tækjum því svæðið er á þjóðminjaskrá”.

Töluvert hefu hrunið úr garðinum, mest á um 20 m kafla næst landi. Er hann líklega í svipuðu ástandi og var fyrir viðgerðina 1998.

Til bóta væri að hlaða upp Stóragarð, en til að hann standi af sér öldu þyrfti að setja í hann talsvert stærra grjót en nú er. Það er vandfundið í eyggi og verndarsjónarmið setja skorður við því sem hægt er að gera eins og raunin varð árið 1998.

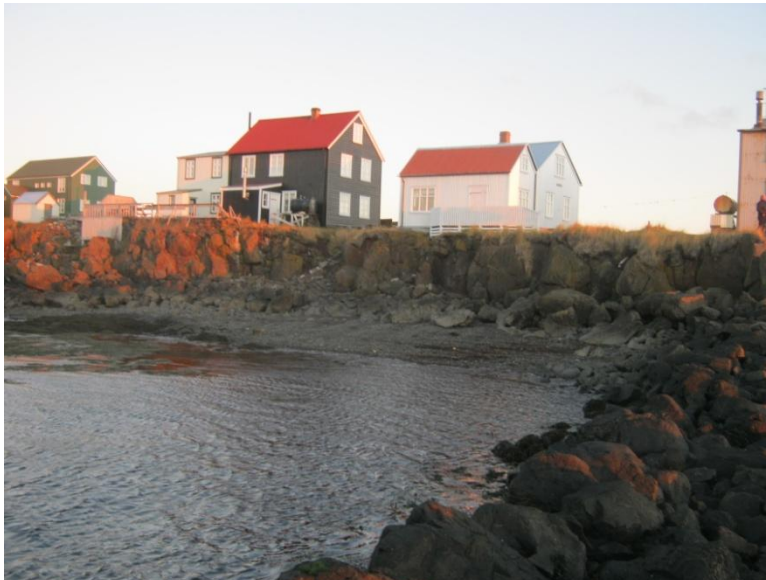
Horft af Stóragarði upp að húsum í gamla þorpi.

Húsin standa tæpt á klapparbrúninni, einkum húsið Vinaminni (með tveim burstum fyrir miðri mynd). Skarð er í bakkan austan við Vinaminni sem nær innfyrir húshliðina.

Vertshús (tvílyft með rauðu þaki) er nokkuð fjær brúninni og húsin þar fyrir austan í minni hættu.

Ef verja þarf hús, sem næst er sjávarbakkanum austan við Stóragarð, væri e.t.v. möguleiki að smala saman grjóti til að raða í skarð austan við húsið og meðfram bakkanum neðan við það.

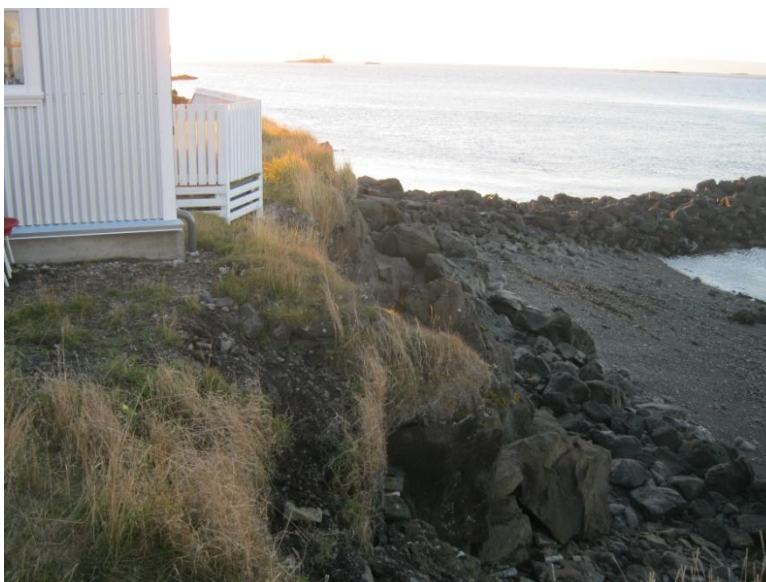
Séð í vestur úr skarðinu milli húsanna, hornið á Vinaminni til vinstri.

Hér brýtur úr bakkanum þar sem ekki eru klappir fyrir. Eins og sést á myndinni vantar ekki mikið á að grafi frá húshorninu.

Vitinn í Klofning fjærst á mynd. Þyngsta aldan er úr stefnu norðan við Klofning. Stórigarður veitir ströndinni nokkra vörn.
